# Onderhoud- en reinigingsadvies

Swisspearl Gevelpanelen

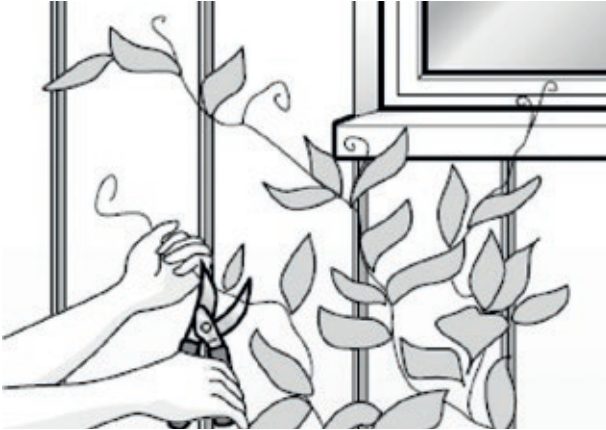
1. Verwijder mos, planten- en algengroei op de gevel. Let op vochtplekken, vlekken en vuil.

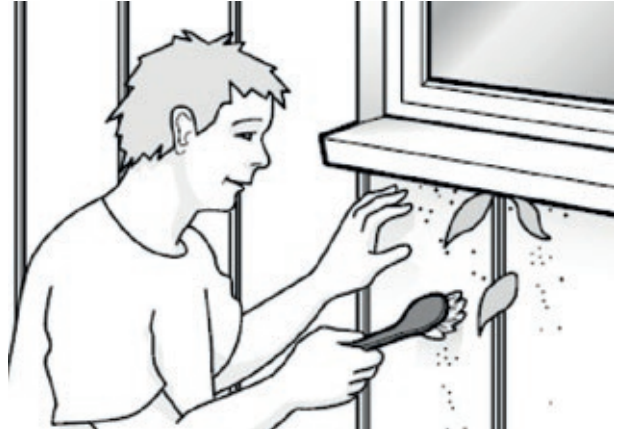
2. Houd ventilatieopeningen onder het raam en onderaan de gevel vrij.

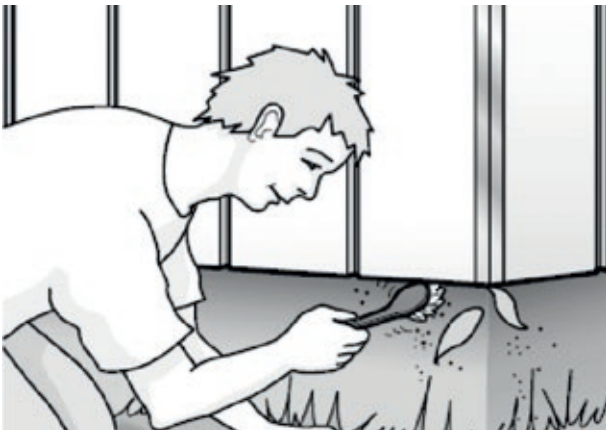
3. Houd de ventilatieopening tussen de gevel en het metselwerk vrij.

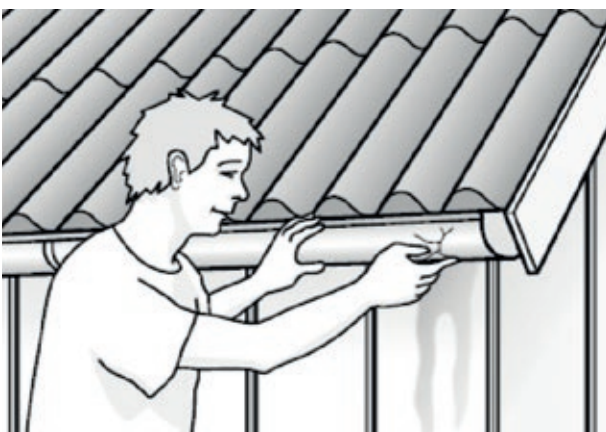
4. Repareer beschadigingen aan de dakgoot en hemelwaterafvoer.

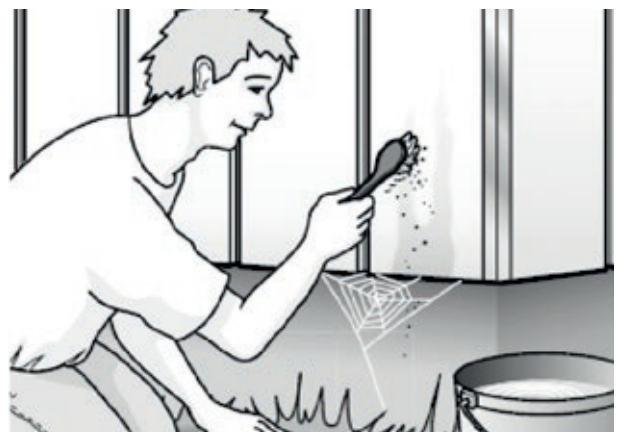
5. Verwijder spinnenwebben, stof en vuil met schoon water.

Voorkomen is beter dan genezen. Doorgaans volstaat het om eens per jaar stof en spinnenwebben af te borstelen van het oppervlak van de gevel. Gebruik schoon water, eventueel eraan toegevoegd een reinigingsmiddel (pH 9-10). De dosering hiervan geschiedt op advies van de fabrikant van het reinigingsmiddel.

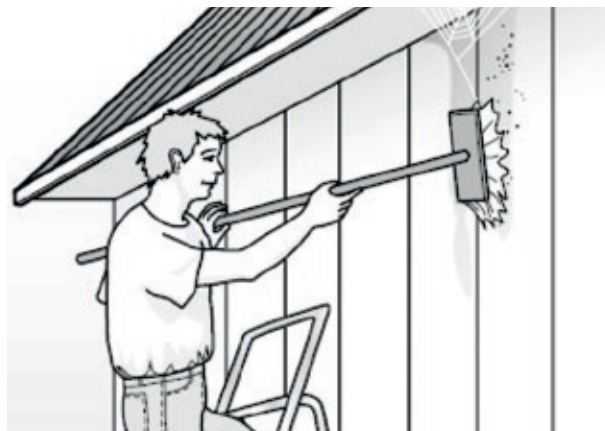
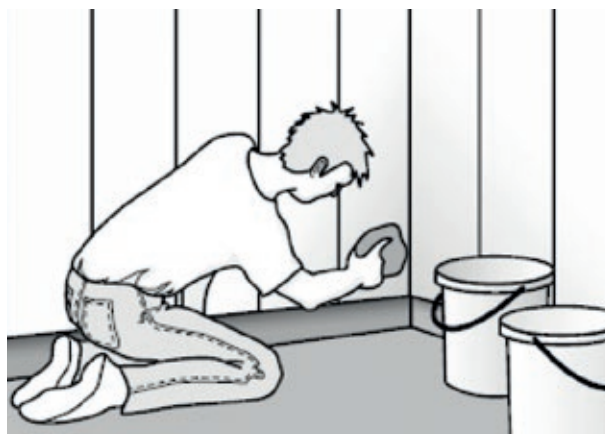
Het mengen dient in de openlucht plaats te vinden zodat de dampen goed kunnen ventileren. Breng een 10% verdunde azijnzuuroplossing gelijkmatig aan met een nevelpomp op het gebied van de plaat waar het calciumcarbonaat residu zich voordoet. Laat het een paar minuten reageren maar laat het niet drogen. Spoel na met veel schoon water. Herhaal de procedure indien nodig. Nadien telkens naspoelen met water.

Calciumcarbonaat residu kan af en toe zichtbaar zijn aan het plaatoppervlak, dit kan bijvoorbeeld komen door de plaat op de verkeerde manier in opslag te nemen of door onvoldoende ventilatie achter de gevelpanelen. Meer informatie hierover kan u in onze verwerkingsvoorschriften terugvinden. Kalkuitbloeiingen kunnen verwijderd worden met 10% azijnzuur ( $\text{CH}_3\text{COOH}$ ).
